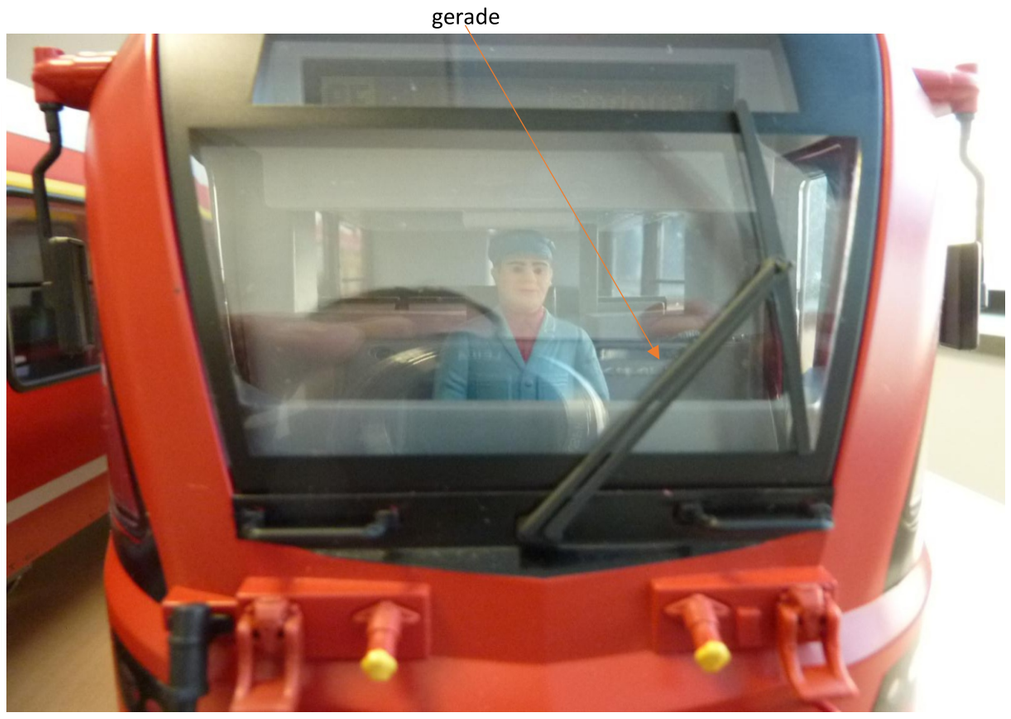
Scheibenwischer verbogen

verbogen

gerade

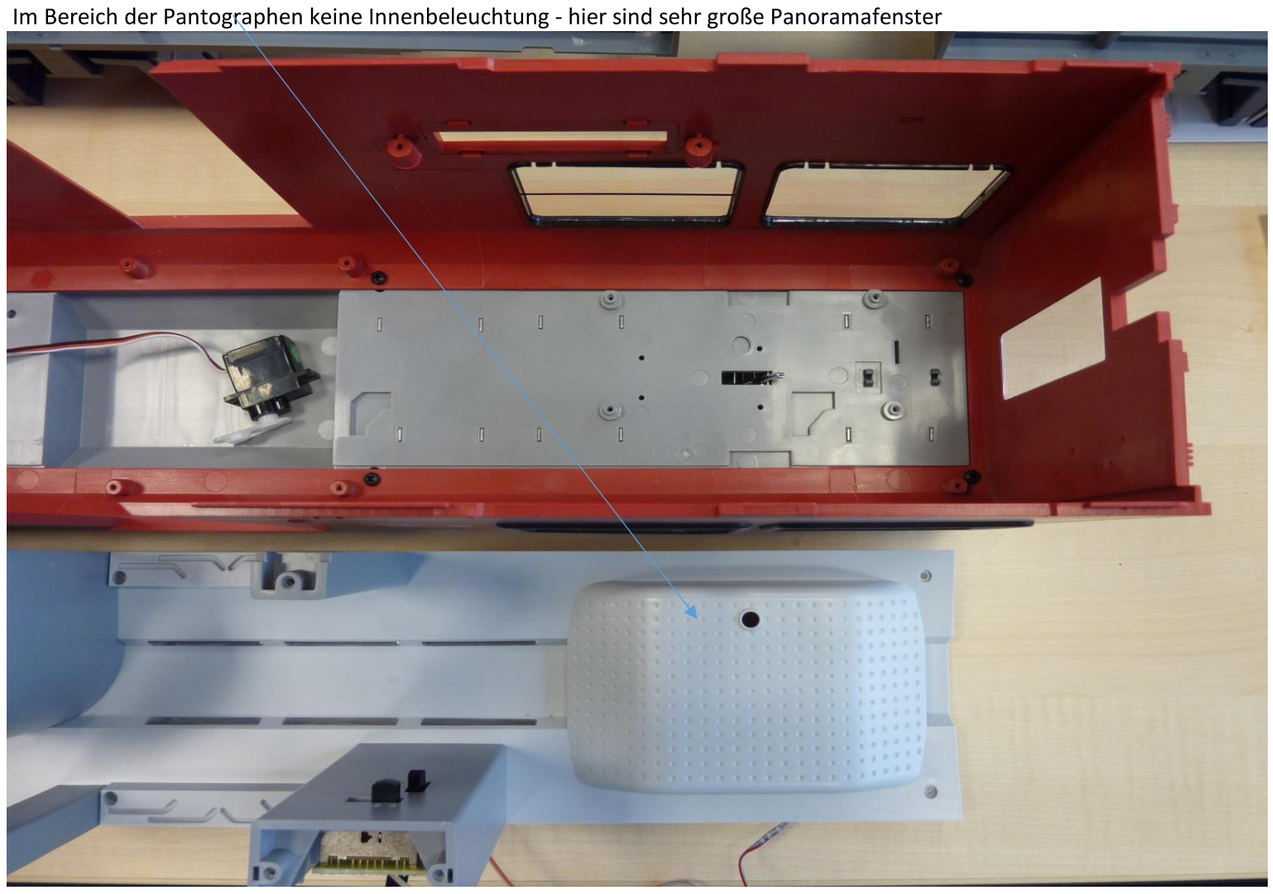
"Klappsitz" ab Werk

Erklärung für den Sitz nach Abnahme des Gehäuses: Sitz ist abgebrochen und dann mit Klebeband befestigt worden

total verstaubtes Gehäuse (auch innen nach Abnahme des Bodens)

Klip am Isolator gebrochen - danach wurde dieser eingeklebt

Im Bereich der Pantographen keine Innenbeleuchtung - hier sind sehr große Panoramafenster

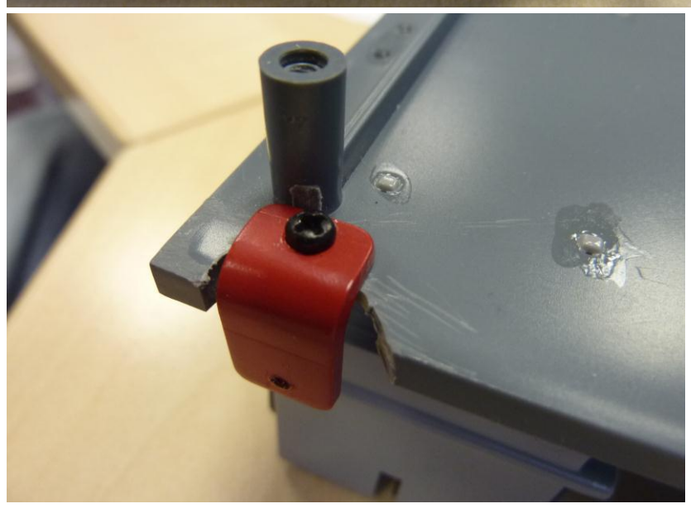
Gehäusebefestigung nachträglich von Hand "abgenagt"

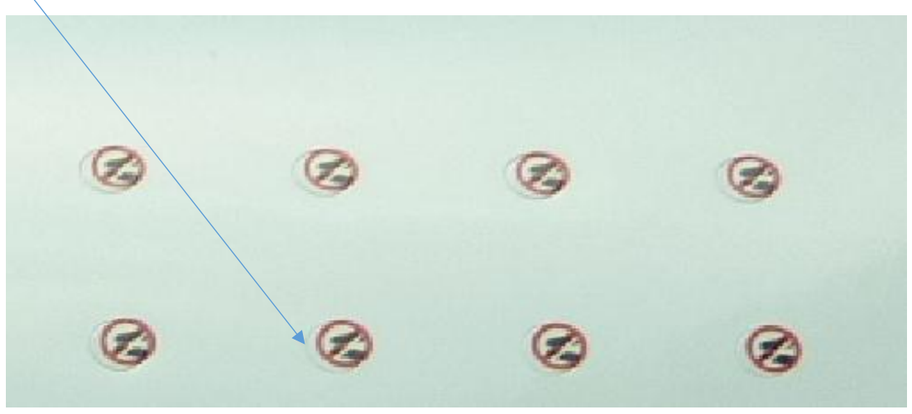
Aufkleber liegen bei - aber wo die hingehören weiß niemand und die Stanzung der Labels ist nicht richtig (zu weit links gestanzt)

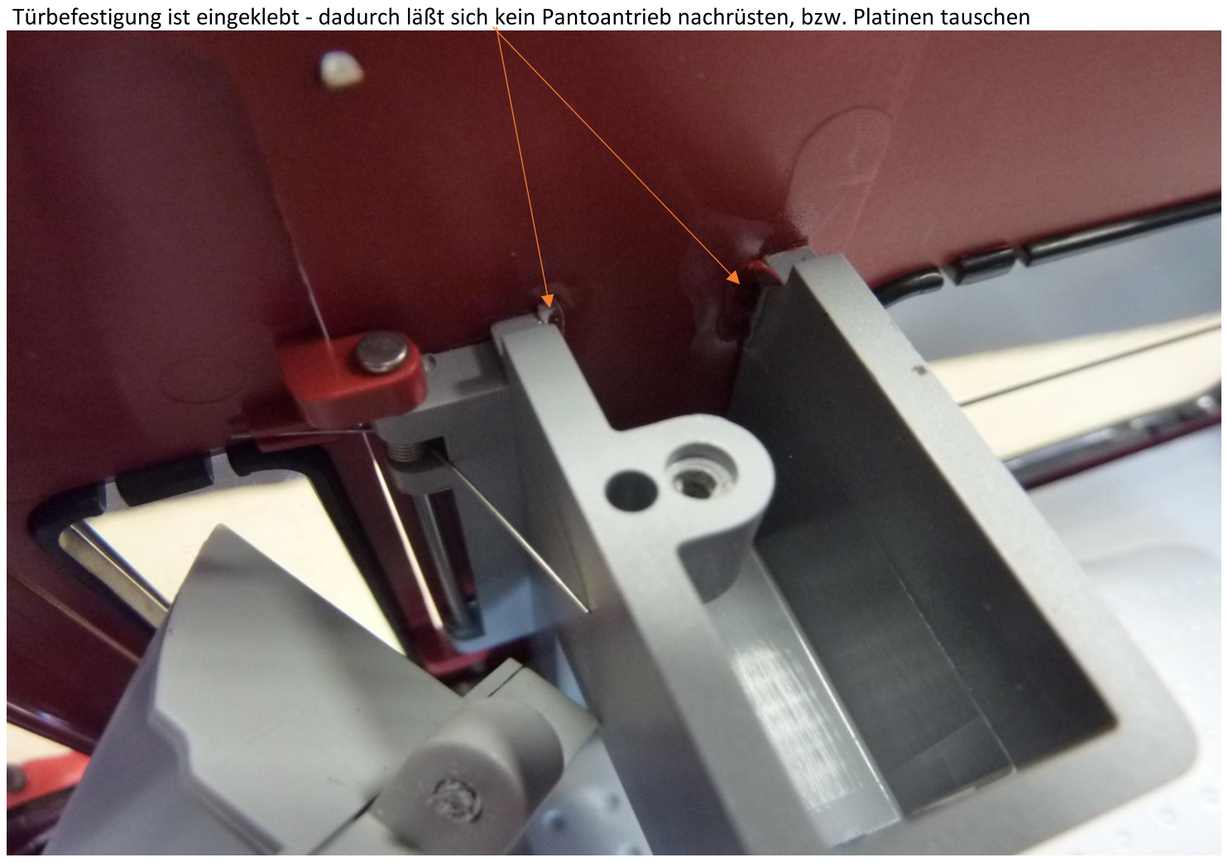
Türöffner in Form eines Saugnapfes - original von Sera aus dem Aquaristikzubehör

Türbefestigung ist eingeklebt - dadurch läßt sich kein Pantoantrieb nachrüsten, bzw. Platinen tauschen
